## Lada (BA3) Kalina

B955KA 116

2010

VIN-номер: XTA111740A0060051  
Марка: Lada (BA3)  
Модель: Kalina  
Год выпуска: 2010  
Модификация: 1.4 MT (89 л.с.)  
Поколение: I  
Пробег: 169 919 км

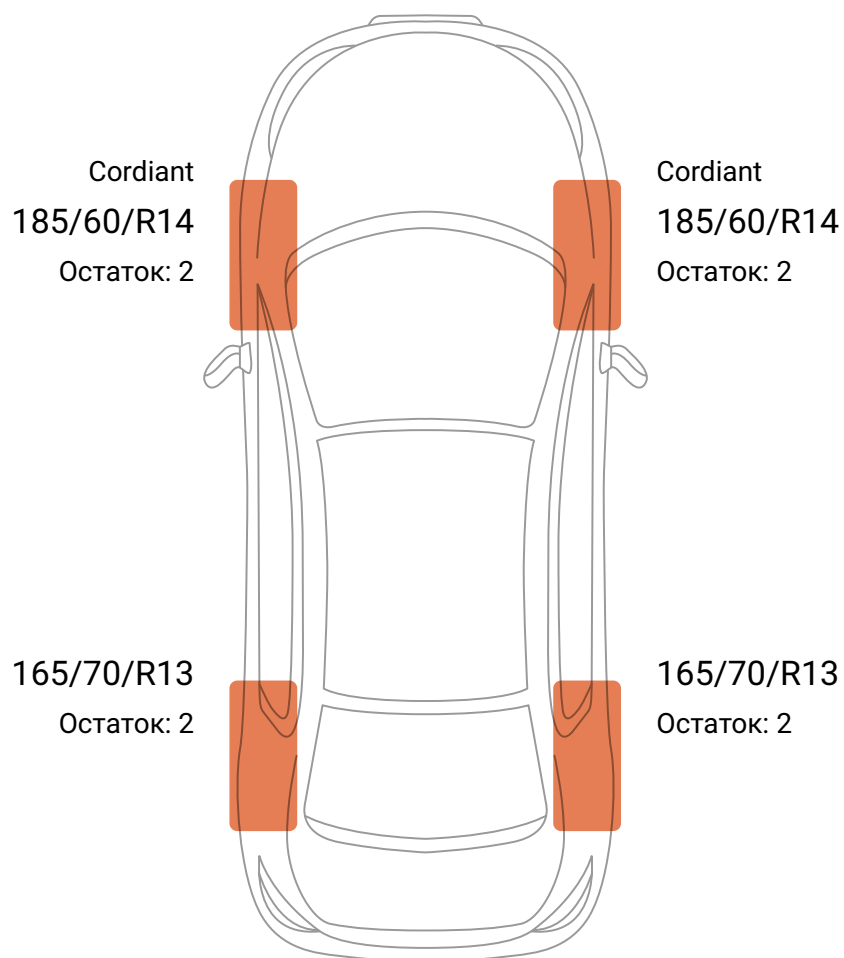
Сезонность: Зимние шипованные

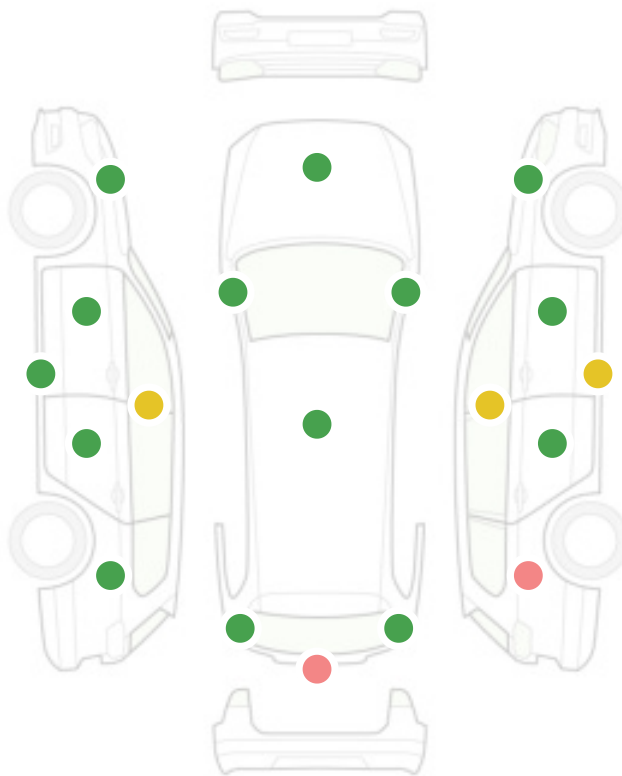
От 107 до 109 мкм

От 86 до 88 мкм

От 86 до 97 мкм

От 100 до 107 мкм

От 40 до 45 мкм

От 104 до 105 мкм

От 94 до 105 мкм

От 97 до 175 мкм

От 161 до 177 мкм

От 106 до 1341 мкм

От 99 до 454 мкм

От 114 до 115 мкм

От 95 до 106 мкм

От 58 до 59 мкм

От 103 до 145 мкм

От 96 до 108 мкм

От 221 до 258 мкм

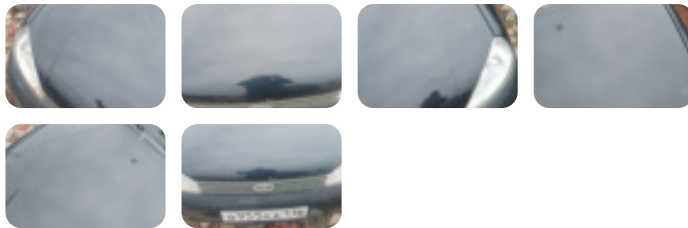
## КАПОТ

Многочисленные сколы, Коррозия

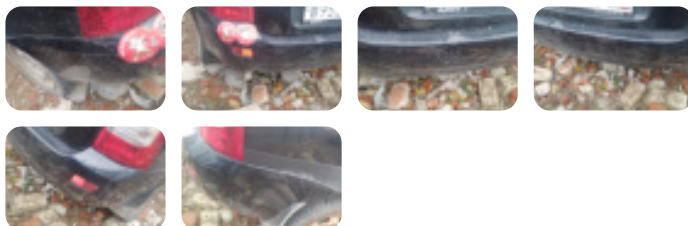
## ЗАДНИЙ БАМПЕР

Потертость, Царапина, Трещина

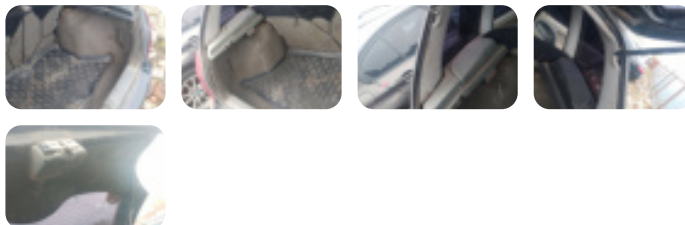
## БАГАЖНИК

Сильное загрязнение
