## Lada (BA3) Kalina

B955KA 116

2010

VIN-номер: XTA111740A0060051  
Марка: Lada (BA3)  
Модель: Kalina  
Год выпуска: 2010  
Модификация: 1.4 MT (89 л.с.)  
Поколение: I  
Пробег: 169 919 км

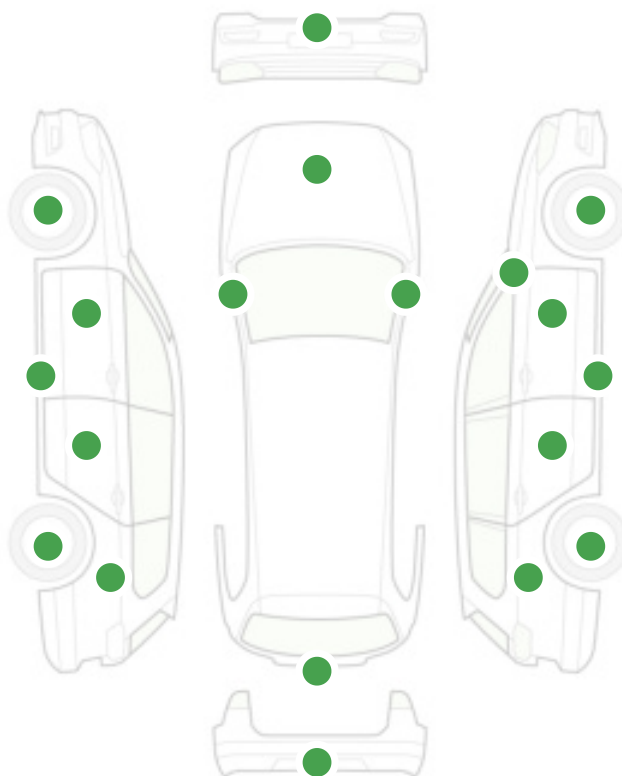
От 107 до 109 мкм

От 86 до 88 мкм

От 86 до 97 мкм

От 100 до 107 мкм

От 40 до 45 мкм

От 104 до 105 мкм

От 94 до 105 мкм

От 97 до 175 мкм

От 161 до 177 мкм

От 106 до 1341 мкм

От 99 до 454 мкм

От 114 до 115 мкм

От 95 до 106 мкм

От 58 до 59 мкм

От 103 до 145 мкм

От 96 до 108 мкм

От 221 до 258 мкм
